## 속보] 81년 된 나주 남석저수지 누수, 신속 대응으로 피해 '0'... 위기 속 빛난 현장 지휘

- 새벽까지 이어진 긴급 복구, 강수진 지사장 지휘 아래 안전 확보 노후 농업 기반시설 관리·평  
상시 훈련의 중요성 다시 확인

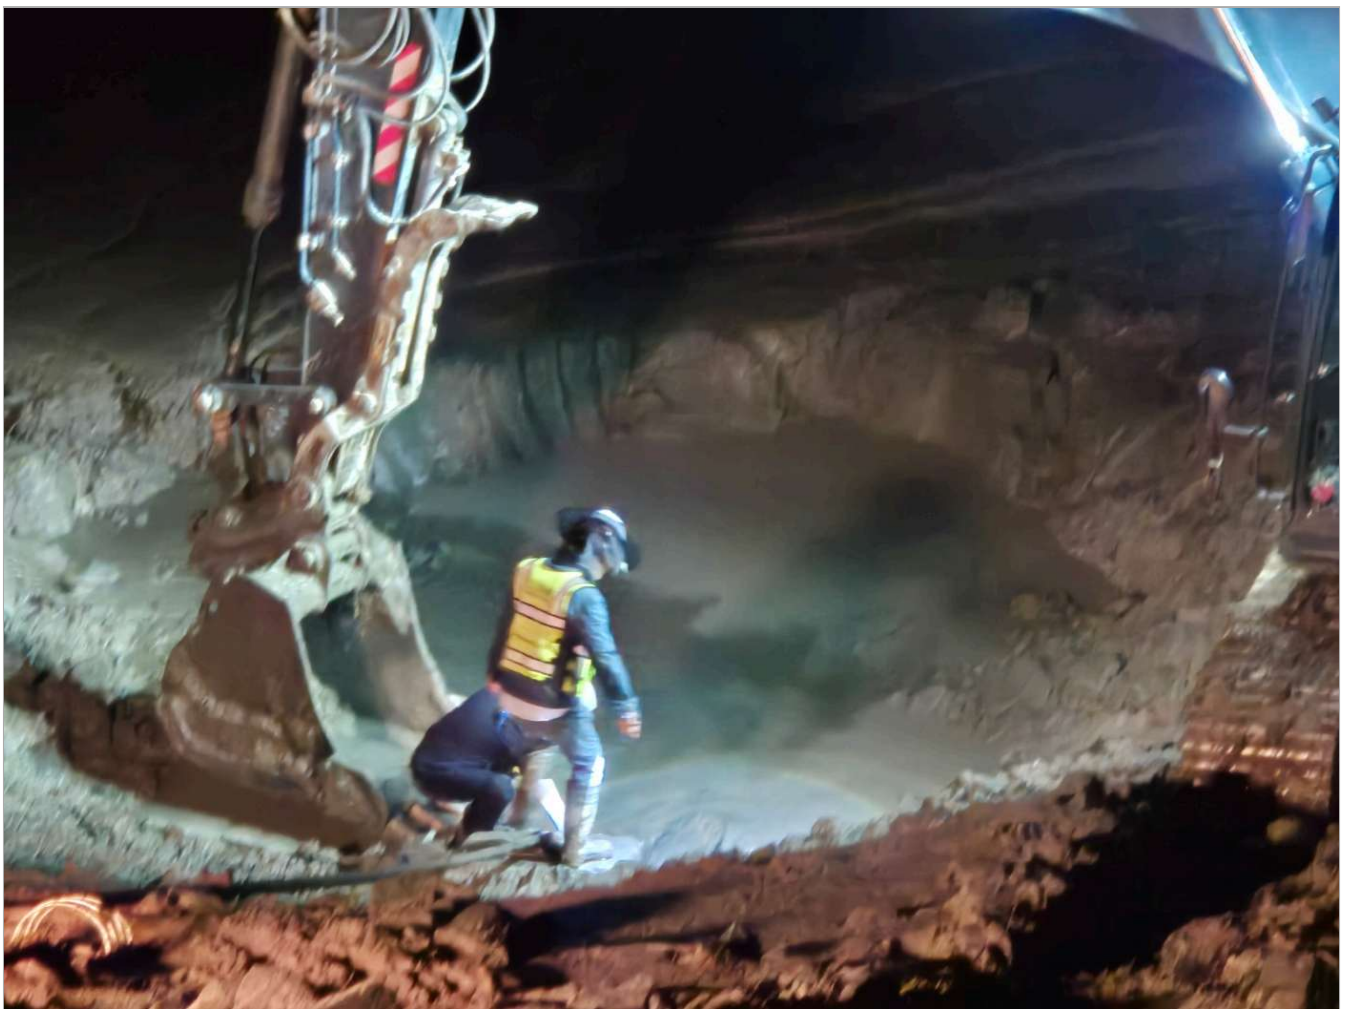
▲ 강수진 지사장의 현장 지휘 속에 야간에 복구공사를 하고 있다

사건은 8일 오전 10시 45분께 발생했다. 남석저수지 제방 하단 배수관로에서 노후화로 인한 누수가 발견됐다. 누수량은 초당 약 1.5t. 하지만 상황은 심각해질 수 있었다. 배수관로의 균열이 확대되면 저수지 안정성에 직접 영향을 줄 수 있기 때문이다. 다행히 농어촌공사 수리시설 관리원이 이를 조기에 발견해 즉시 나주시사에 보고했고, 강 이사장이 현장으로 출동했다.

강 이사장은 보고를 받은 직후 비상대응 체계를 가동했다. 굴삭기와 자재를 긴급 투입하고, 기술인력과 현장 근로자를 배치했다. 오후 7시 30분부터 시작된 본격적인 복구작업은 다음날 9일 10시30분 무렵 마무리됐고, 인근 하천으로 유도된 누수는 농경지나 주거지에 피해를 주지 않았다.

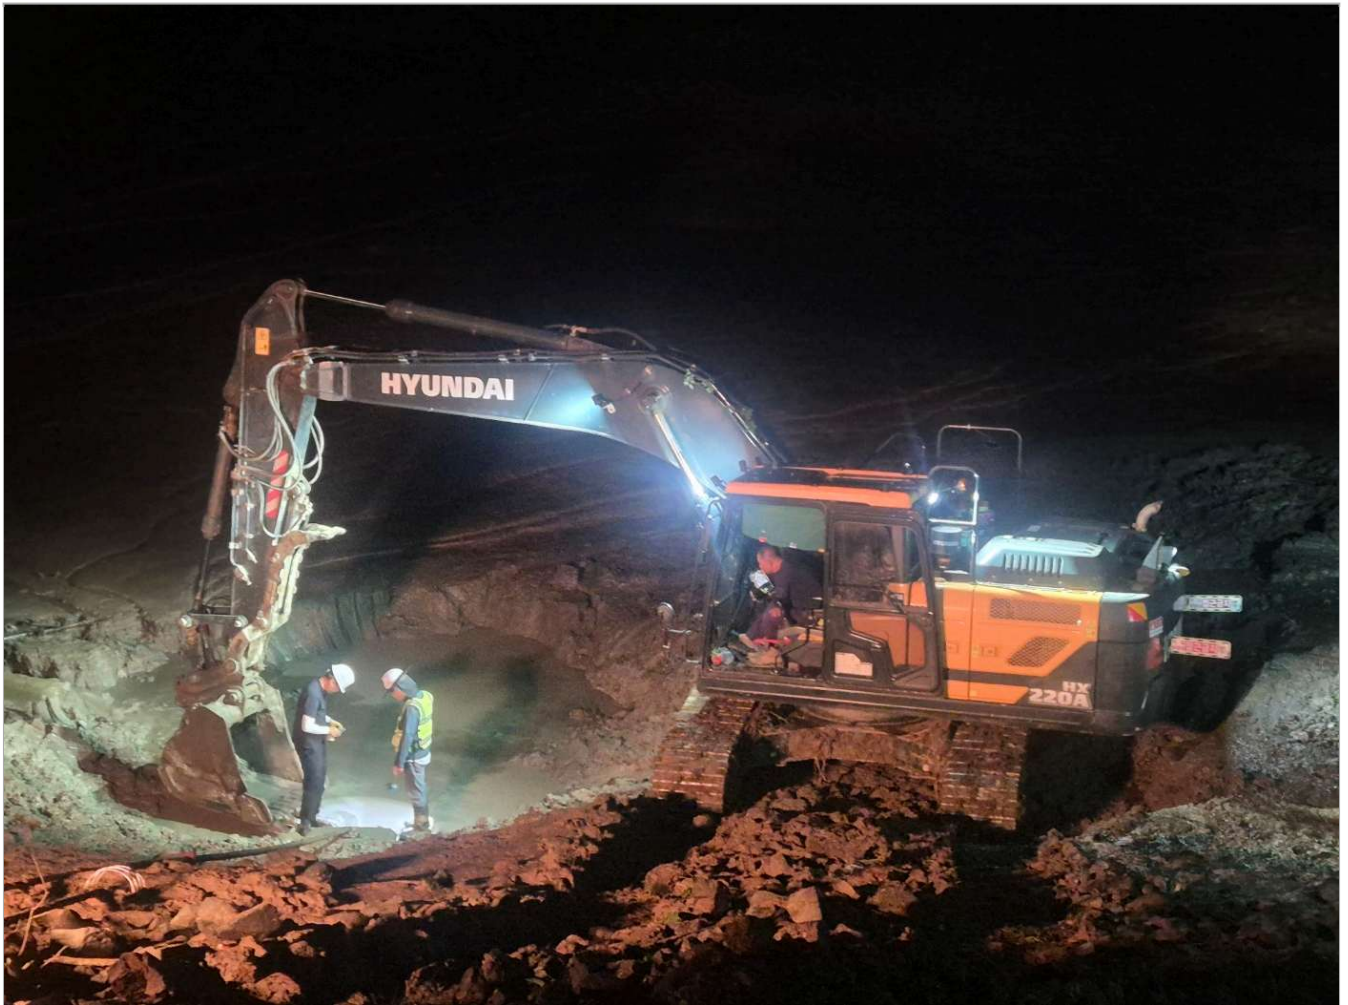
▲강수진 이사장의 현장 지휘 속에 야간에 복구공사를 하고 있다
