# 북 ‘지방발전 20x10 정책’ 이행 지역별 편차 심해

### **‘20X10 정책’ 마무리 단계? “두 지역만 지붕 공사 진행”**

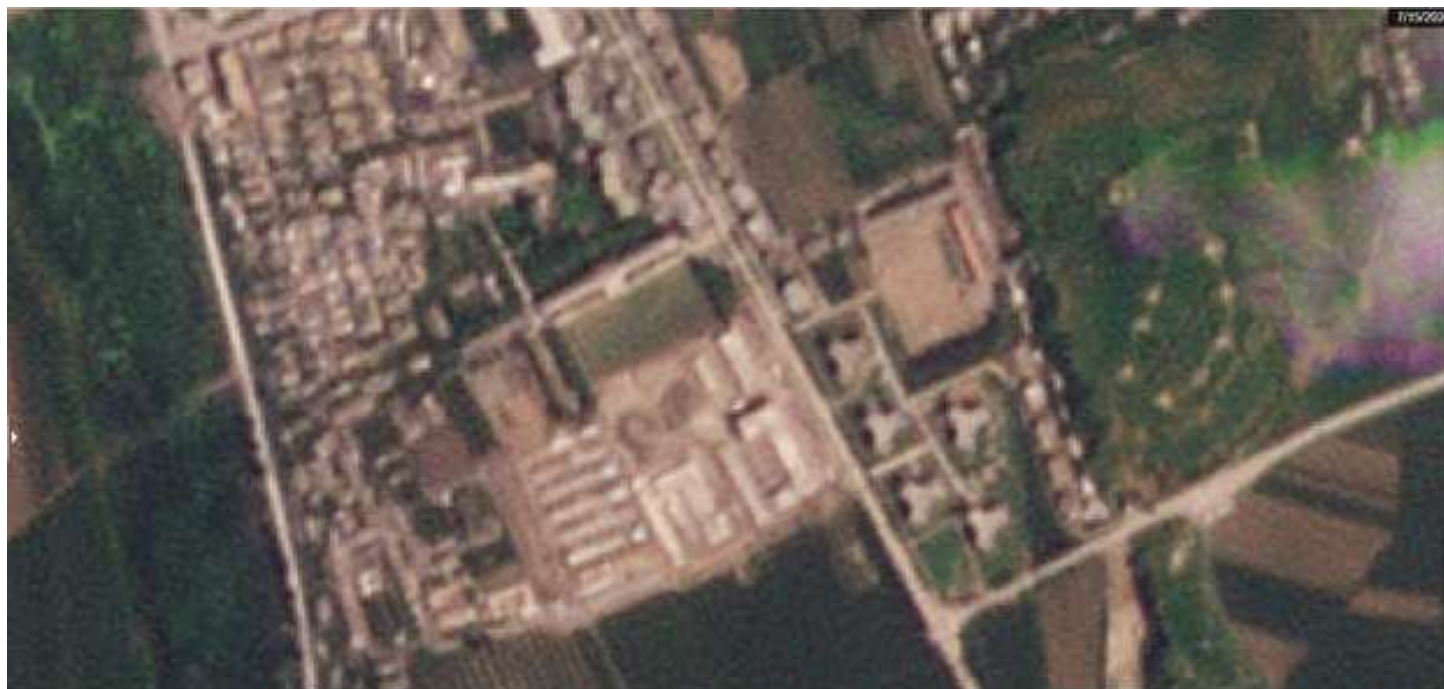
북한 평안남도 성천군에 들어서는 ‘지방발전 20x10 정책’ 신규 공업단지 부지의 모습이 보인다. 온실농장의 일부를 철거하고 새 건물을 짓는 건축공사가 진행 중이다.

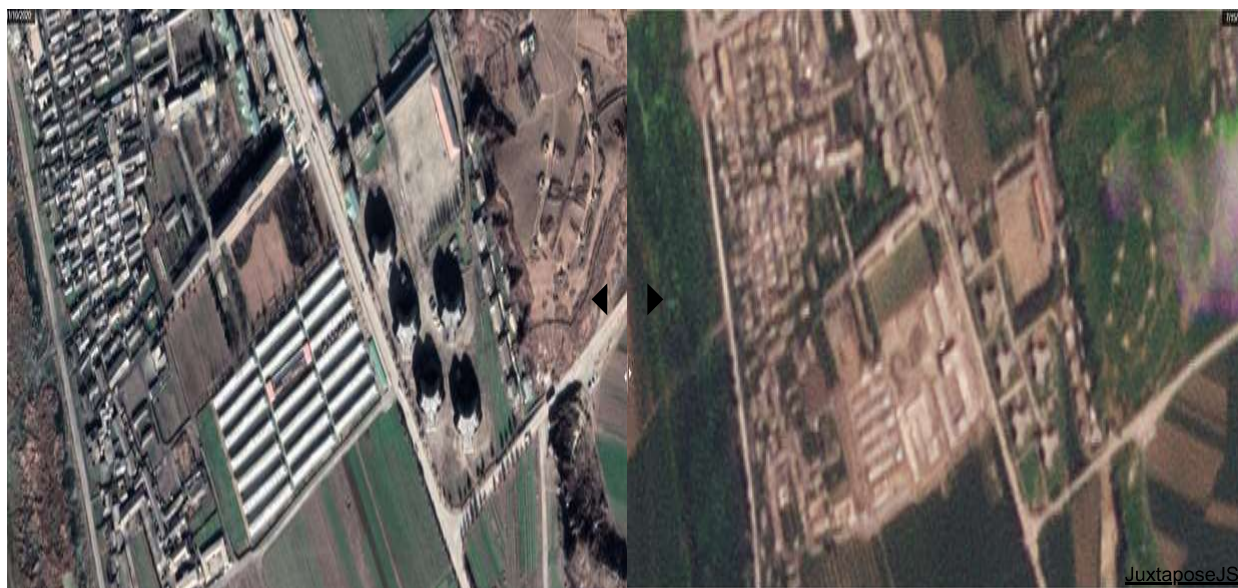
북한 평안남도 성천군에 들어서는 ‘지방발전 20x10 정책’ 신규 공업단지 부지의 모습이 보인다. 온실농장의 일부를 철거하고 새 건물을 짓는 건축공사가 진행 중이다. /Google Earth(좌), Planet Labs(우)

김정은 북한 노동당 총비서가 직접 첫 삽을 뜨며 공사의 시작을 알린 평안남도 성천군도 아직 지붕 공사가 시작되지 않은 것으로 식별됩니다. 위성사진을 분석한 전문가들은 올해 안에 20개 지역의 공장이 완공될 수는 있겠지만, 정상 가동되기까지는 시간이 걸릴 것으로 전망했습니다.

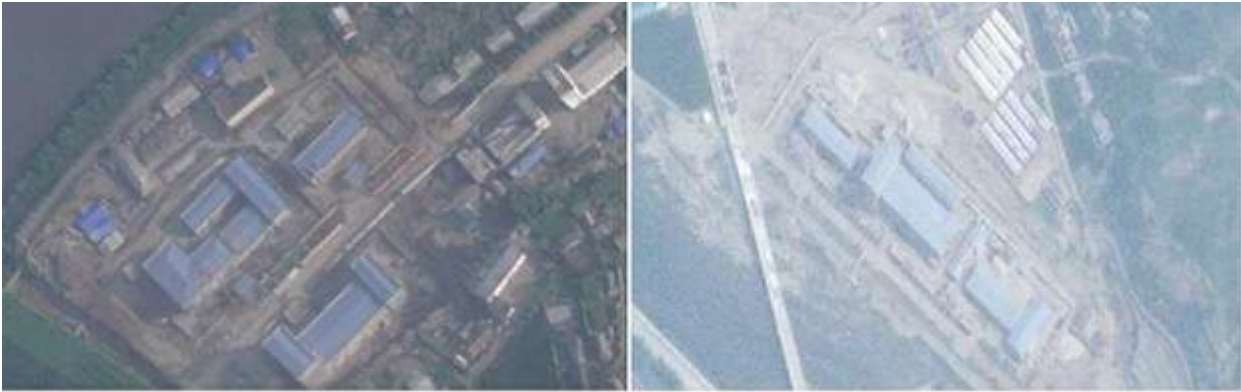
미국의 상업위성인 ‘플래닛랩스’가 촬영한 위성사진에 따르면 북한 양강도 김형직군(좌, 7월 15일)과 자강도 동신군(우, 7월 14일)의 지방 공업 공장의 지붕 공사가 마무리된 모습이 보인다. /Planet Labs

미국의 상업위성인 ‘플래닛랩스(Planet Labs)’가 촬영한 위성사진에 따르면 공사 진전 상황이 빠른 곳은 양강도 김형직군과 자강도 동신군입니다.

지난달 15일에 촬영된 위성사진에 따르면 김형직군의 공업단지로 추정되는 장소에 3동의 건물이 건설됐으며 파란색 지붕이 올라간 모습이 식별됩니다.

지난달 14일 촬영한 동신군의 위성사진에도 3개 동의 건물이 골조 공사가 마무리된 것으로 보이며 파란색 지붕이 올라간 모습이 보입니다.

김혁 선임연구원은 김형직군과 동신군은 지붕 공사까지 마무리된 것으로 보인다고 하며 “정문까지 만들어 놓은 상태지만 아직 그 부지에 대한 정리 정돈은 안 된 상태”라고 분석했습니다.

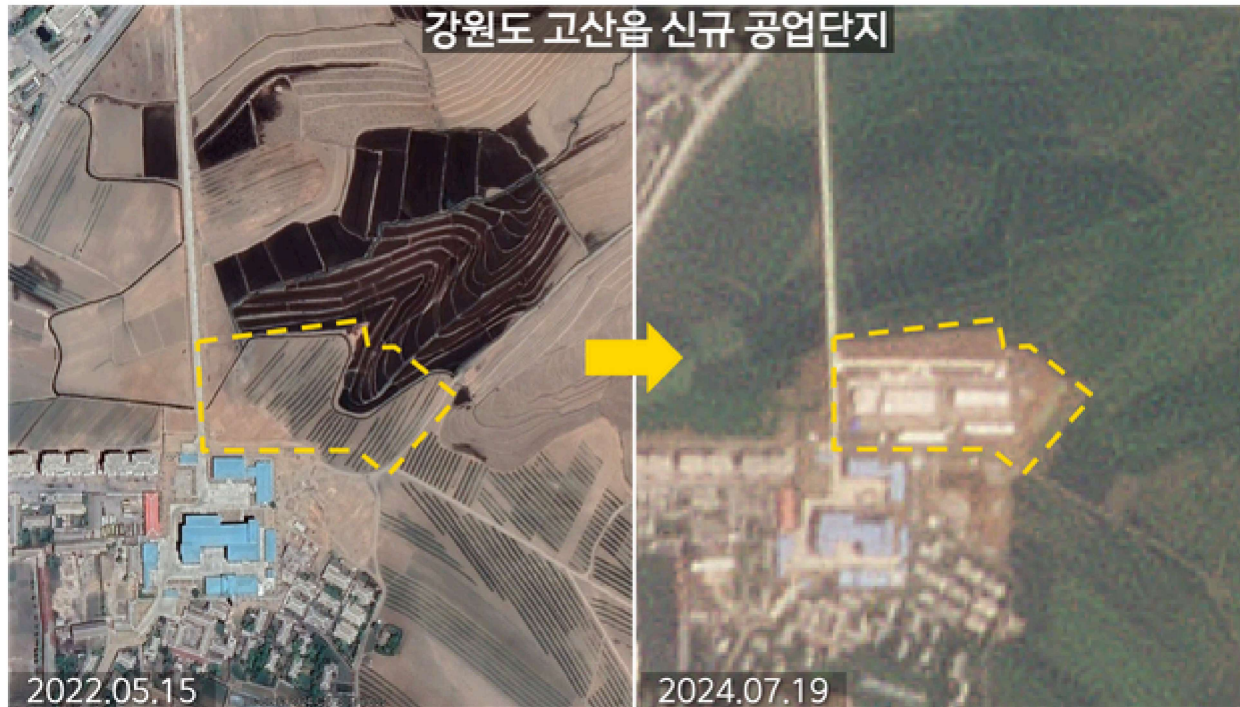
북한 강원도 고산읍의 황무지에 조성된 공장 부지. 공사가 시작된 이후 건물 공사가 진행되고 있는 모습이 식별된다. /Google Earth(좌), Planet Labs(우)

강원도 고산군의 황무지에 조성된 공장 부지에 새 건물이 올라간 모습이 식별됐지만, 아직 지붕 공사는 시작되지 않은 것으로 보입니다.

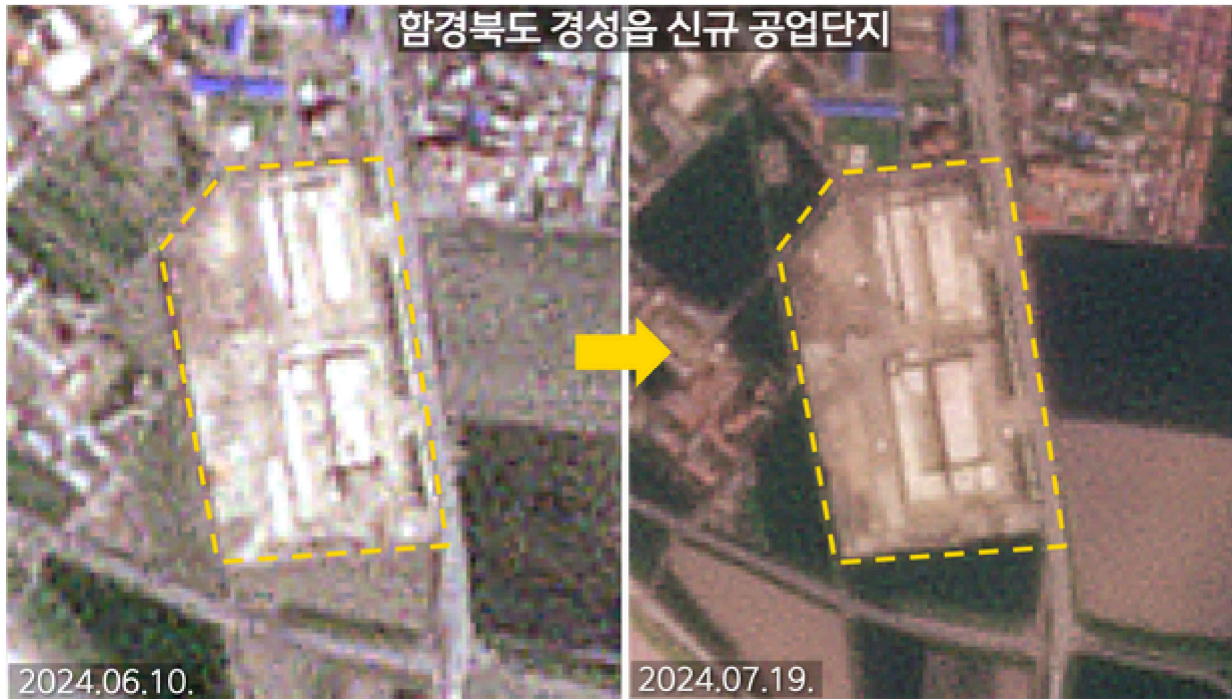
함경북도 경성군도 건축 공사가 한창인데, 공장 건물 윤곽이 어느 정도 보이지만, 지붕 공사는 아직 시작되지 않은 것으로 판단됩니다.

김 선임연구원은 경성군의 공사 속도가 초기에는 빠르게 진행되는 모습을 보였는데, 현재 위성사진에 따르면 지난 6월과 큰 차이를 보이지 않고 있다고 설명했습니다.

북한 함경북도 경성읍의 신규 공업단지. 공장과 건물이 형태를 띠면서 윤곽을 드러내고 있다. 6월과 7월 공사 진척 상황이 크게 보이지 않는다. / Planet Labs

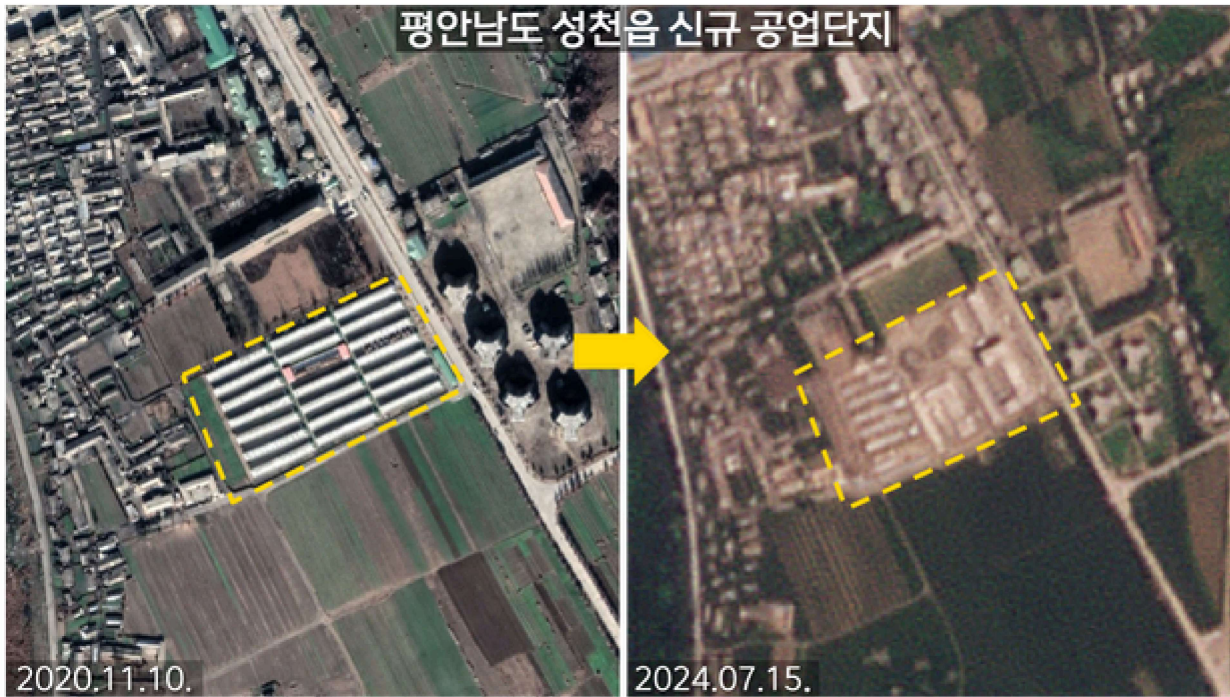
노동신문은 지난달 13일, “성천군에 파견된 관병들이 지방발전 정책 실현을 위한 투쟁에서 선봉적 역할을 하며 전진 기세를 고조시켜 나가고 있다”고 선전했지만, 지난달 15일 촬영한 위성사진에 따르면 건물의 공사가 진행 중인 모습이 식별될 뿐 지붕 공사가 시작된 움직임은 포착할 수 없습니다.

공업단지가 들어설 곳으로 추정되는 성천군 지역에는 기존에 있던 온실농장에서 21개 동의 온실 중 14개 동을 철거하고 그 자리에 신규 공장 건설을 위한 공사가 진행 중인 것으로 보입니다.

미국의 상업위성인 '플래닛랩스'가 지난 6월 23일에 촬영한 위성사진에 따르면 북한 평안남도 성천군에서 온실 농장의 일부를 철거하고 새 건물을 짓는 건축공사가 진행 중이다. / Google Earth(좌), Planet Labs(우)

[김혁] 김정은 총비서가 착공식에 참석했던 곳이기 때문에 노동신문이나 북한 주요 매체에서 중요한 대상지로 계속 언급되고 있습니다. 중요한 점은 그것과 다르게 위성 사진을 놓고 보면 아직 지붕이 다 올라가지 못한 것으로 보입니다.

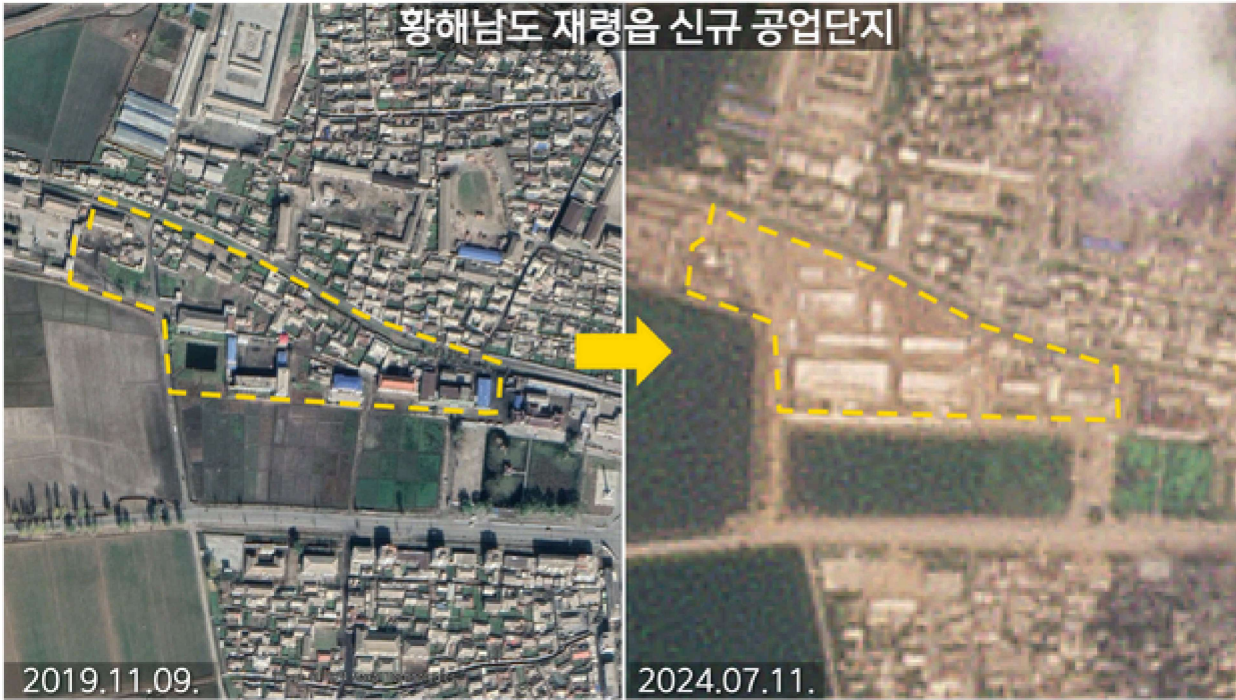
재령군에서는 낡은 건물들을 철거하고 새 건물이 지어진 모습이 보이며, 황해북도 은파군도 황무지에 조성된 새로운 3동의 건물 모습이 확인됩니다.

북한 황해남도 재령읍에 조성된 공장 부지에서 이전에 낡은 건물을 철거하고 건축 공사가 진행 중이다. /Google Earth(좌), Planet Labs(우)

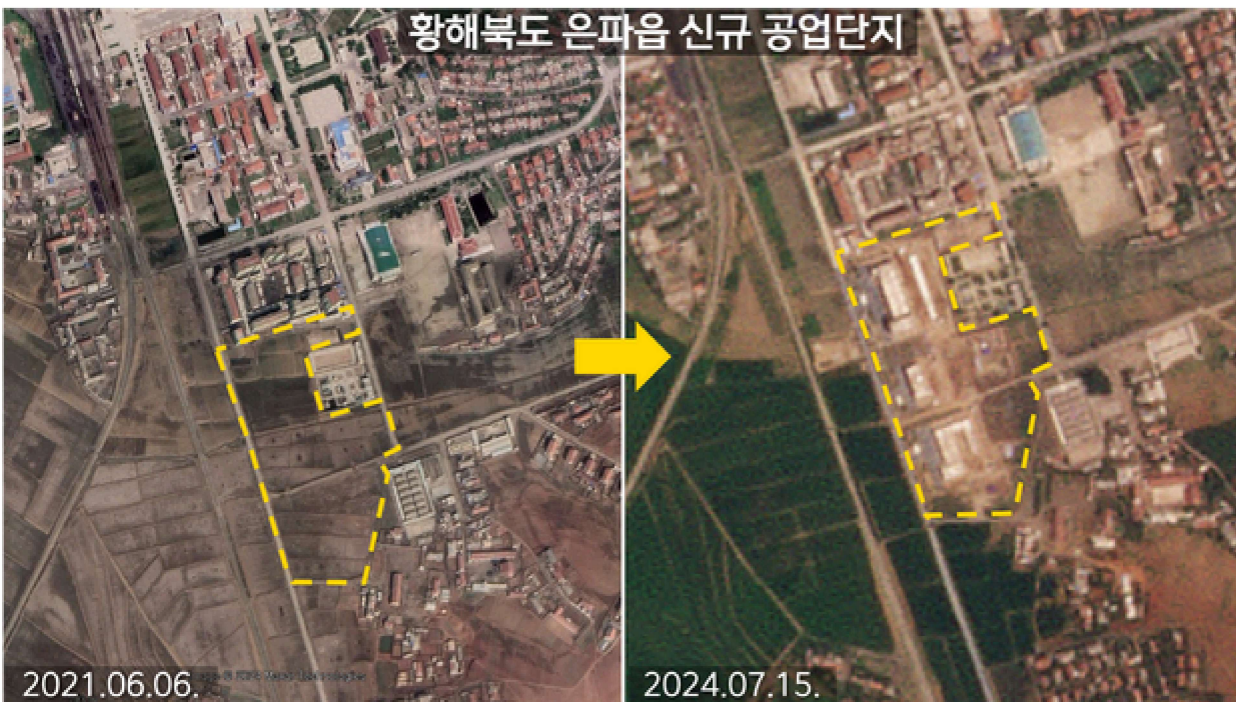
북한 황해북도 은파읍에 조성된 공장부지에 새로운 공장(3동) 모습이 보인다. /Google Earth(좌), Planet Labs(우)
